Verhalten der Bausteine
gegen Witterungseinflüsse
in der Schweiz

Teil I

Von F. de Quervain

1945

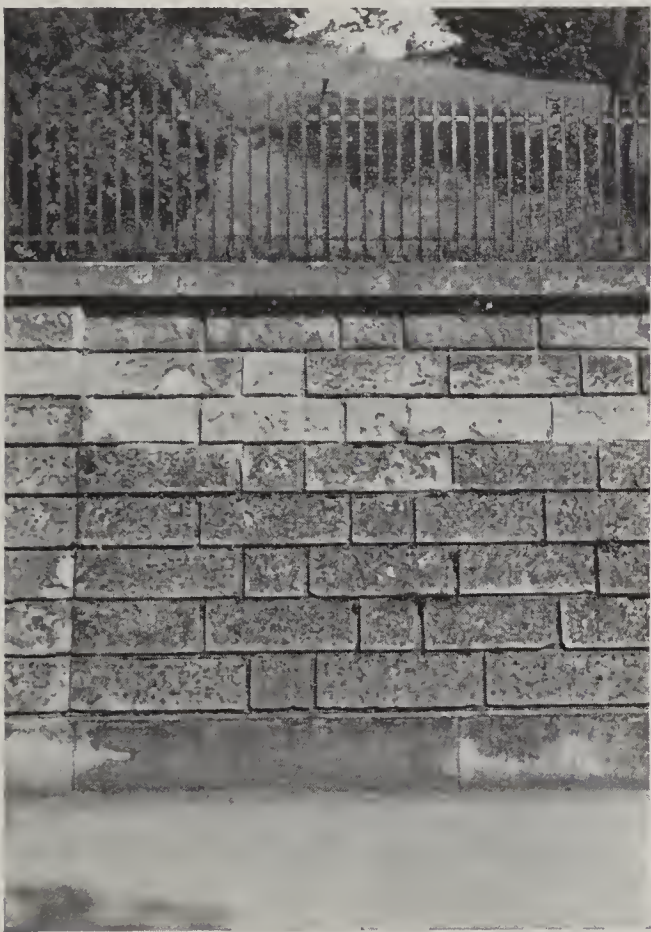
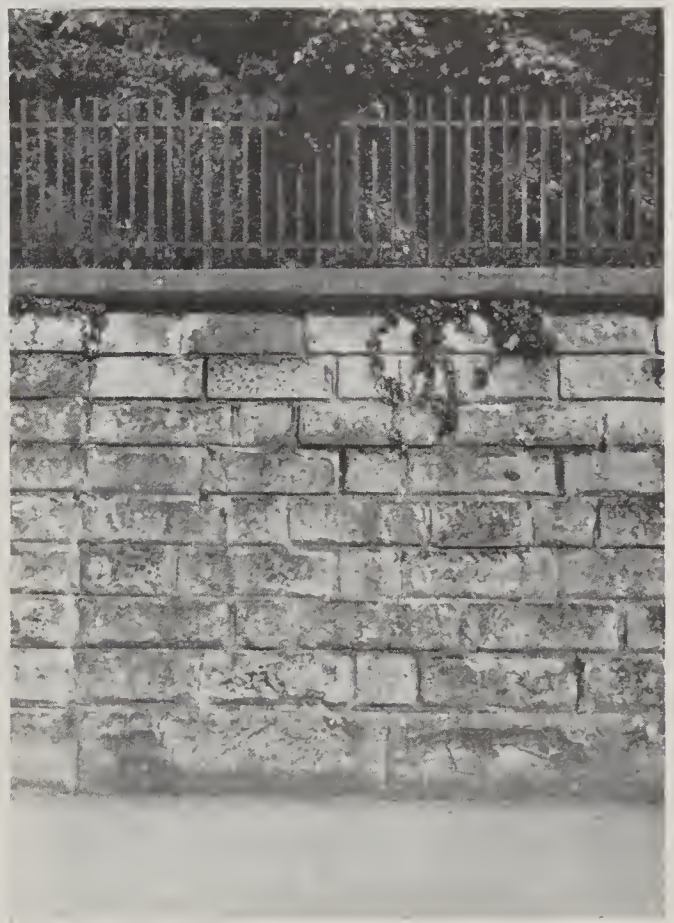
Fig. 9.

Fig. 9 und 10. Unterschied im Erhaltungszustand einer Stützmauer je nach Möglichkeit der Regenbenetzung. Fig. 9 unter der Abdeckung absandend (z. T. mit Gipskrusten), sonst stark bewachsen und unverwittert. War ständig gut beregnet. Fig. 10 (wenige Meter entfernt) Mauerteil im „Schutze“ eines dichten Tannenwuchses. Die Quader sind stark zurückgewittert. Granitische Molasse. Zürich. Alter 40—50 Jahre.

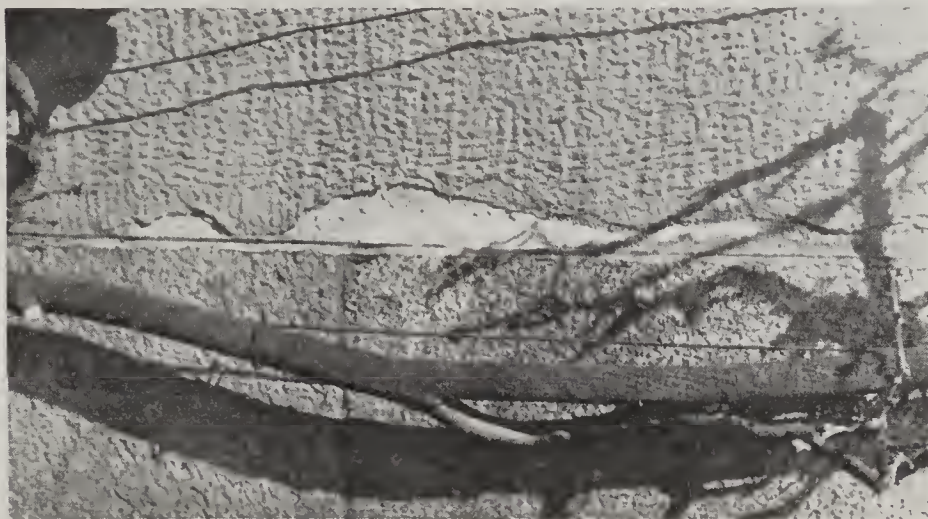
Fig. 13. Einsetzen der Verwitterung (Absandung) in granitischer Molasse unmittelbar über dem Sockelstein, aus wenig porigem Aaregranit. Die absandende Partie zeigt starke Durchsetzung mit Natriumsulfat. Universität Zürich. Alter 33 Jahre.

Örtlichkeit ¹⁾	Bauobjekt	Gestein	Zusammen- setzung ²⁾	Bemerkungen
Universität Zürich, W-Seite	Hochmauer über Sockel	Granitische Sandsteine	SO ₄ (Cl) Na	Ausböhlung durch Absan- dungen, Stelle der Fig. 13
Universität, W-Seite	Hochmauer über Sockel	Granitische Sandsteine	SO ₄ (Cl) Na (K)	Stärkere Absandungen, Stelle der Fig. 46
Universität, E-Seite	Stützmauer	Kunststein	SO ₄ Na	Neben Gipskrusten
Chemiegebäude der Universität, Rämistr.	Stützmauer	Reußtalgranit	SO ₄ Na (K)	Ausblühungen sitzen auf Kalk- spat- und Gipskrusten, von Fugen ausgehend
Künstlergasse	Gartenmauer unter Deck- platte	Kunststein	SO ₄ Na	Thenardit, Korngröße um 0,001 mm
Künstlergasse	Gartenmauer	Molassesandstein	SO ₄ Na Mg	Absandungen und Gips- krusten
Künstlergasse	Stützmauer unter Deck- platte	Granitische Molasse	SO ₄ Na (K)

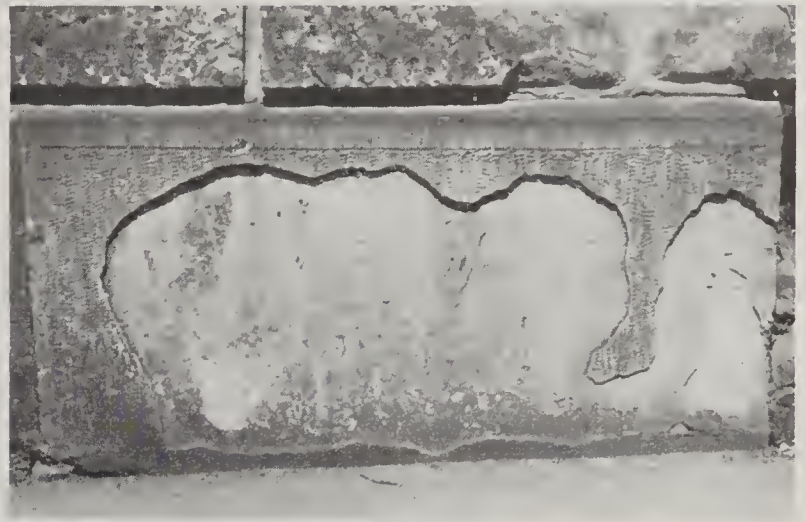
Fig. 17. Gleiche Stelle, 8 Jahre später aufgenommen. Geringes Fortschreiten der Abschalung.

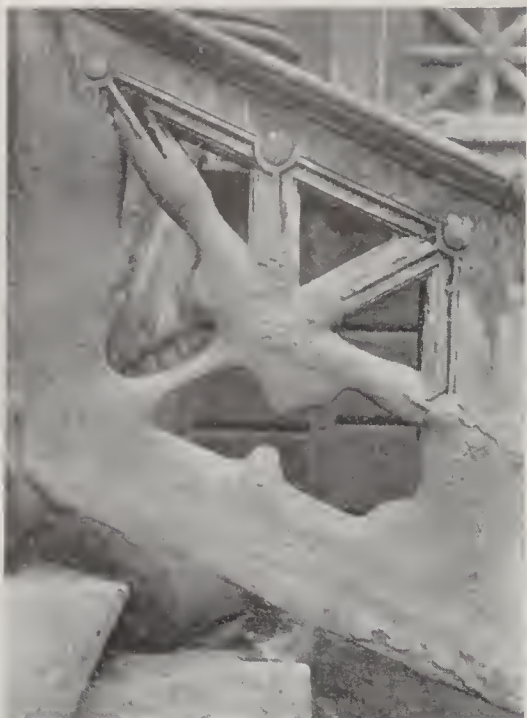
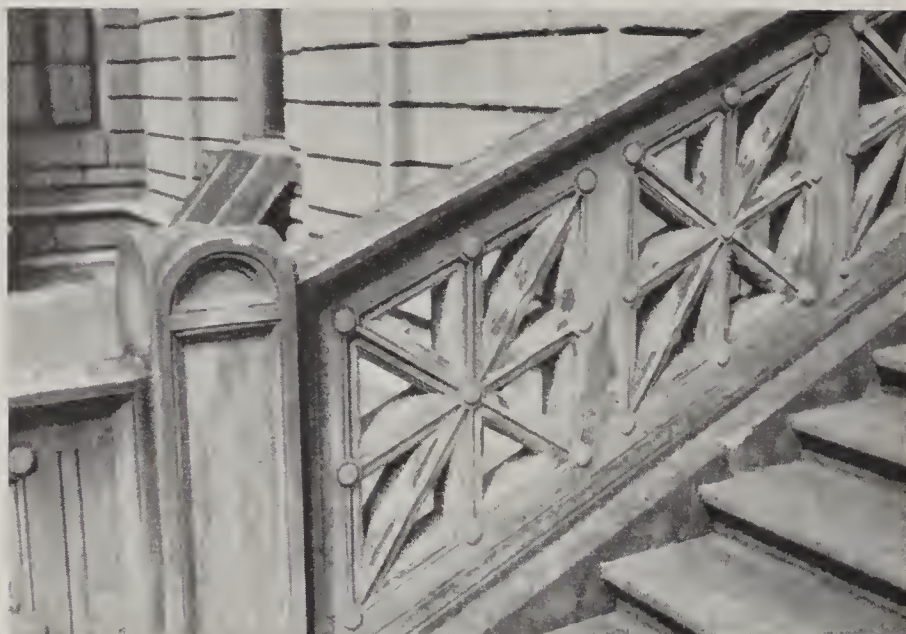
Fig. 34.

Fig. 34 und 35. Balustrade aus Berner Sandstein am Stadthaus Winterthur. Die sehr intensive Absandung ist ganz an die Bereiche der Sulfatanreicherungen beschränkt. Wo stärkere Regenbefeuchtung stattfindet ist der Stein intakt. Fig. 35. 10 Jahre nach Erneuerung aus gleichartigem Gestein. Wiedereinsetzen der Absandung an genau den gleichen Stellen. Fig. 34 Phot. M. Gschwind.

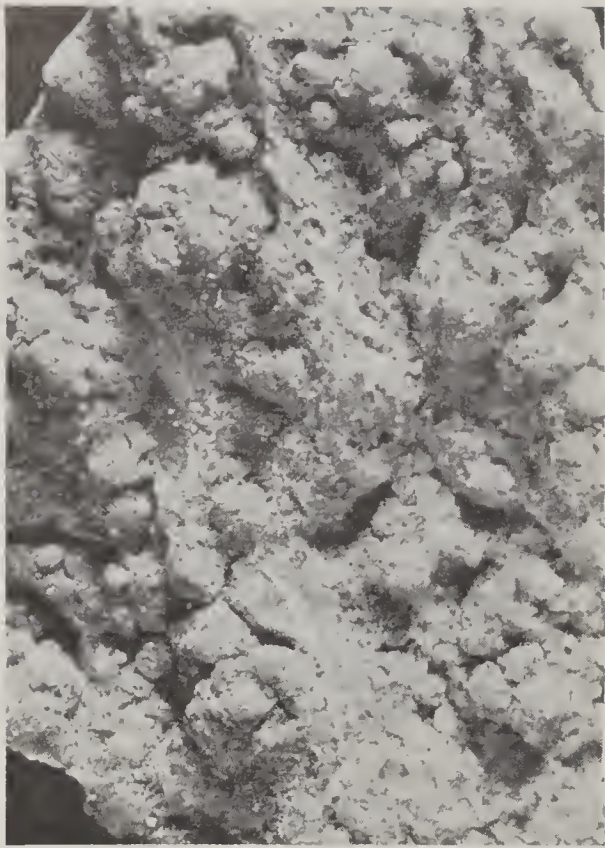
Fig. 38. Vergrößerte Gipskruste (etwa zehnfach). Deutlich die kristalline Struktur.

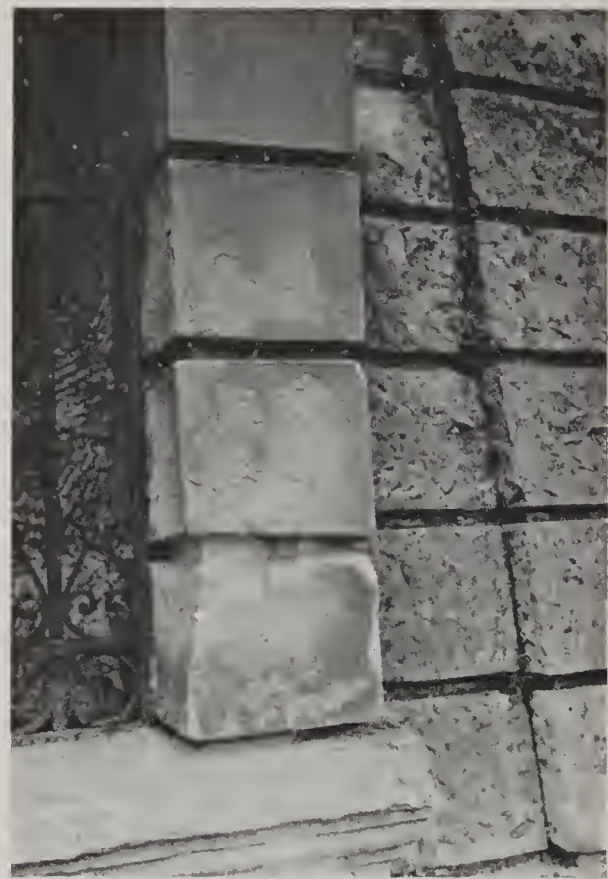
Fig. 43. Der stark absandende Teil des Pfostens ist völlig von Ausblühungen (hier Magnesiumsulfat) durchsetzt. Die gleich alte Mauer rechts (gut beregnet) ist stark bewachsen und fast unverwittert. Granitische Molasse. Zürich.

Örtlichkeit ¹⁾	Bauobjekt	Gestein	Zusammensetzung ²⁾	Bemerkungen
Merkurstraße	Pfosten	Granitische Molasse	SO ₄ Mg	Neben Wasserablaufstelle, Ausblühungen z. T. unter Schalenbildung, Stelle der Fig. 43
Bergstraße	Pfosten von Gartenzaun	Granitische Molasse	SO ₄ Mg (K)	Quader unter Gneisplatte, stark verwittert
Bergstraße	Stützmauer	Plattensandstein	SO ₄ Mg (K) (Na)	Absandend, unter Deckplatte von Gneis
Merkurstraße	Stützmauer (bis vor kurzem unt. Tannen)	Granitische Molasse	SO ₄ Mg	Stark abblättern und absandend, auch Schalenbildungen
Parkring	Stützmauer (unt. Bäumen)	Plattensandstein	SO ₄ Mg	Stark absandend, Gipskrusten
Kathedrale Lausanne	Hochmauer	Molassesandstein	SO ₄ Mg	Starke Aushöhlung durch Absandung
Bahnhofstraße, Zug	Sockel von Gartenzaun	Granitische Molasse	SO ₄ Na	Absandungen

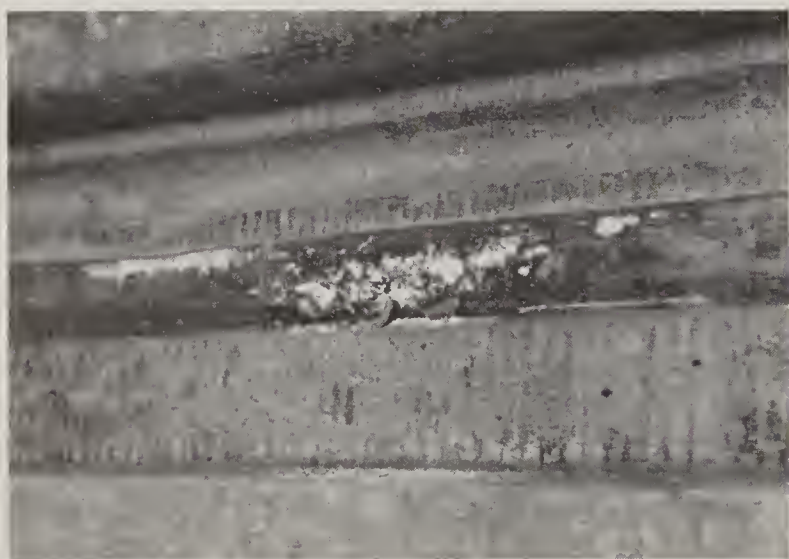
Fig. 44. Die ausblühenden Salze schieben kleine Steinsplitter und -schalen von der Oberfläche weg. Kunststein.
Zürich.

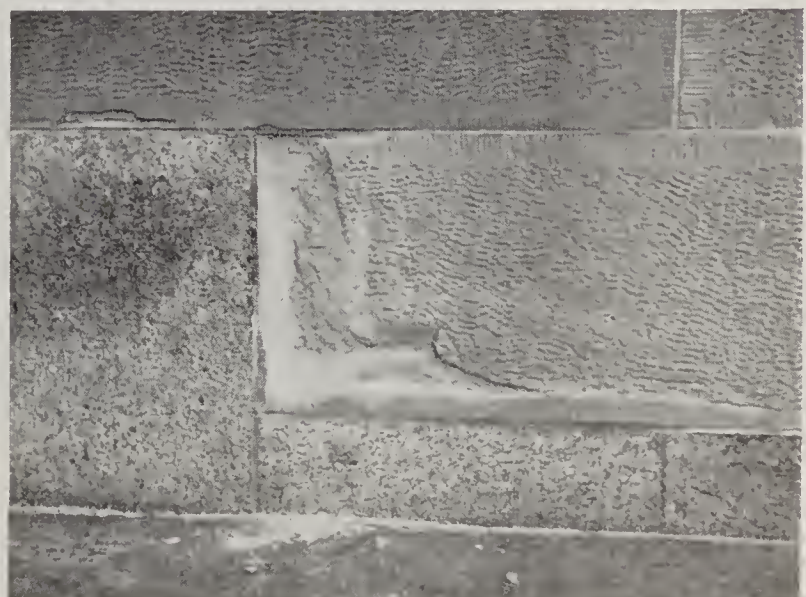
Fig. 47. Gleiche Stelle, acht Jahre später aufgenommen. Langsames Fortschreiten der Verwitterung.

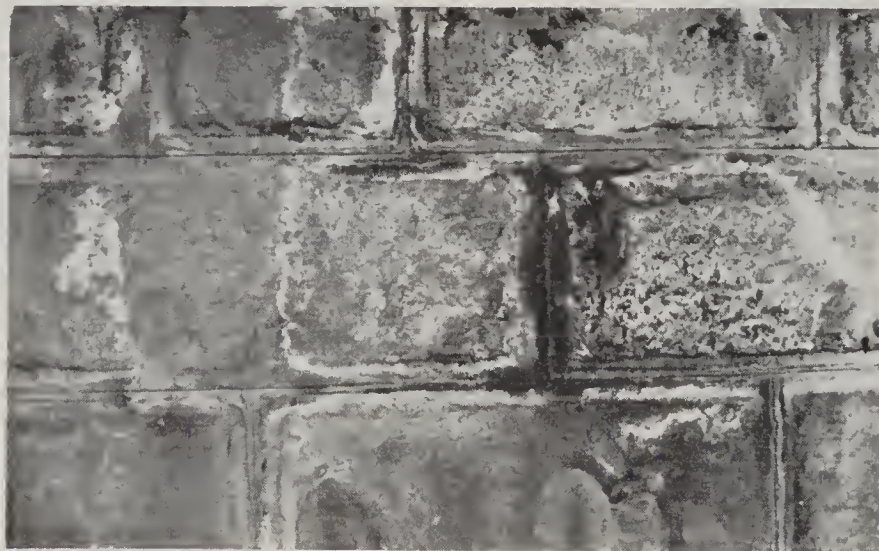
Fig. 48. Intensive Ausblühungen an Mauer aus granitischer Molasse. Die Salze sind offensichtlich von der Fuge in den Stein gewandert.

Kristallisationen der löslichen Sulfate zurückgeblieben. Sehr oft bemerkt man die Ausblühungen nur in der Randzone eines Quaders, was darauf hinweist, daß die Salzeinwanderung von der Fuge ausgegangen ist (Fig. 48).

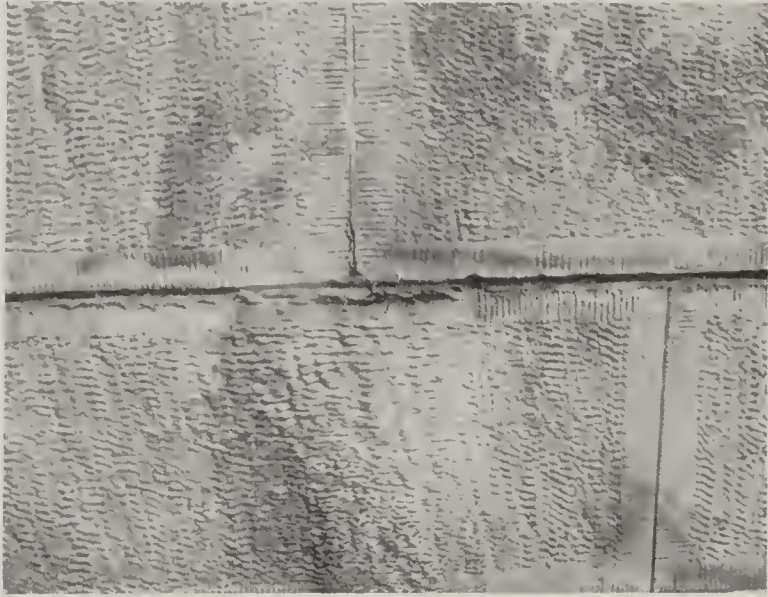
Fig. 52. Kalkspatkruste (weiß) an Mauerwerk, von der Fuge ausgehend.

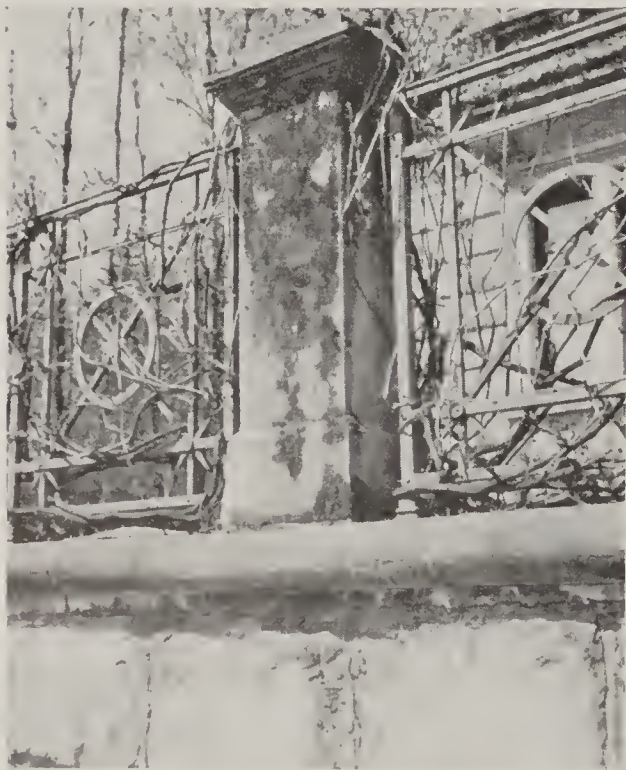
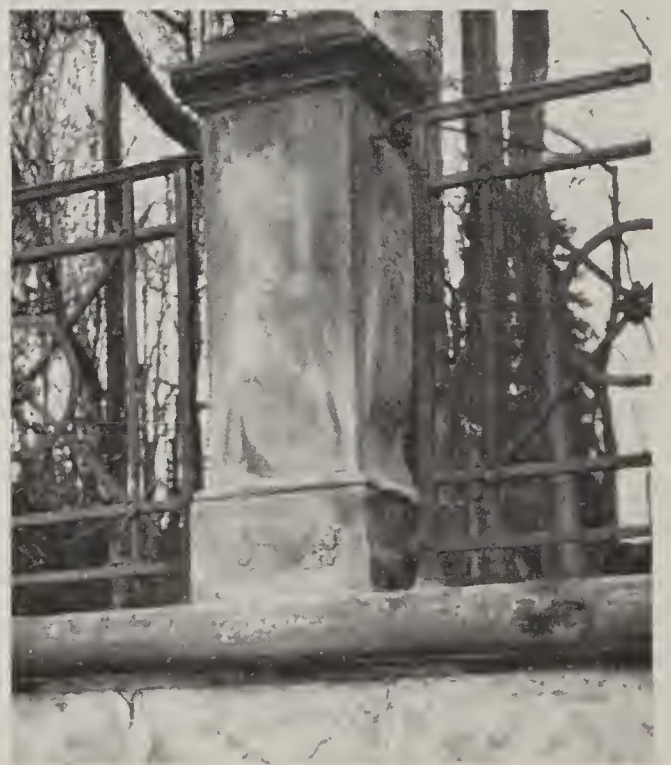
Fig. 53.

Fig. 53 und 54. Zwei Pfosten derselben Garteneinfriedigung aus Berner Sandstein. Alter etwa 40—50 Jahre. Der Pfosten links ist stark bewachsen und kaum angewittert, der Pfosten rechts (unter Bäumen) zeigt tiefe Anshöhlungen im Sulfatbereich (Parabelbildung). Bei beiden ist die Abdeckung intakt.

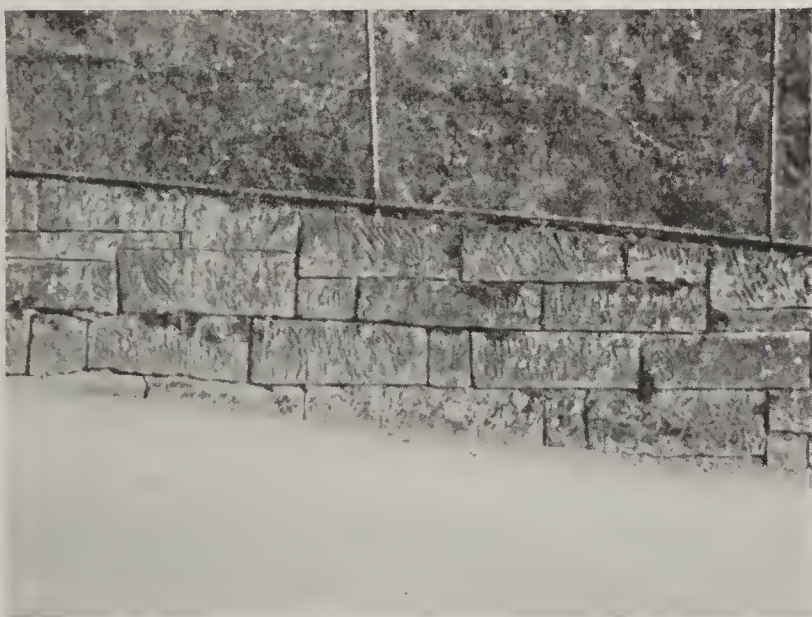
Fig. 56. Kleine Trockenmauer aus Plattensandstein. Stark bewachsen, gut erhalten.

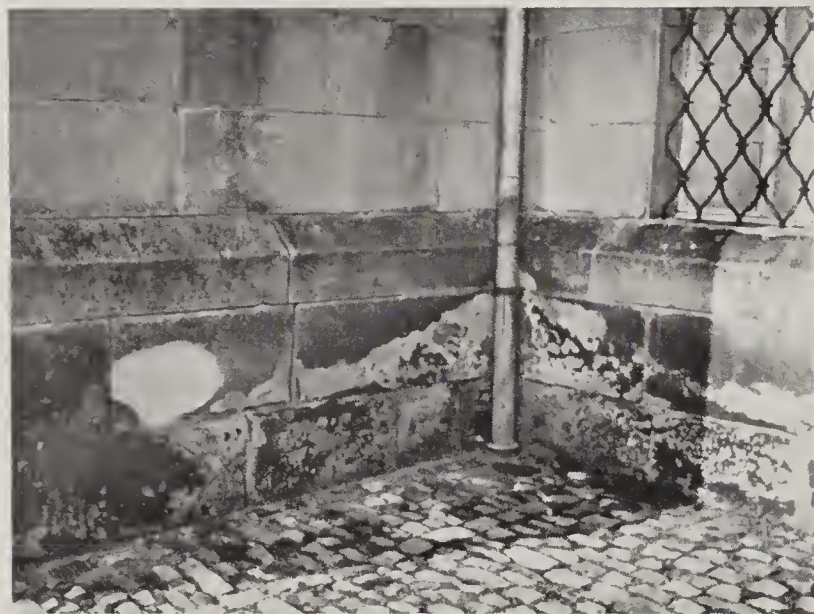
Fig. 57. Starke Sockelschalenbildung (fleckige Partien) unter geschwärzter Steinoberfläche. Der große helle Fleck links stellt eine viel dickere normale Abschabung frischen Datums dar. Granitische Molasse.

Dunkle Überzüge an Sockelsteinen. Sehr oft beobachtet man an Sockeln und andern Bauteilen bis zu einer Höhe von höchstens 0,5–1 m über dem Boden eine auffällige Braun- bis Schwarzfärbung des Gesteins, die weder von einer Gipskruste, noch von rosthaltigen Lösungen herkommen kann (Fig. 57). Vereinzelt chemische Untersuchungen dieser äußerst dünnen, z. T. fast lackartigen Überzüge weisen auf eine komplexe Zusammensetzung hin, wobei jedenfalls Fe anwesend ist. Diese Überzüge scheinen eine sehr schädliche Wirkung auf die oberste Gesteinspartie zu haben. Sie sind offenbar die Ursache der Seite 18 erwähnten Sockelschalen. Stellenweise möchte man die Hunde dafür verantwortlich machen, anderwärts müssen es andere, noch unabgeklärte Einwirkungen sein.

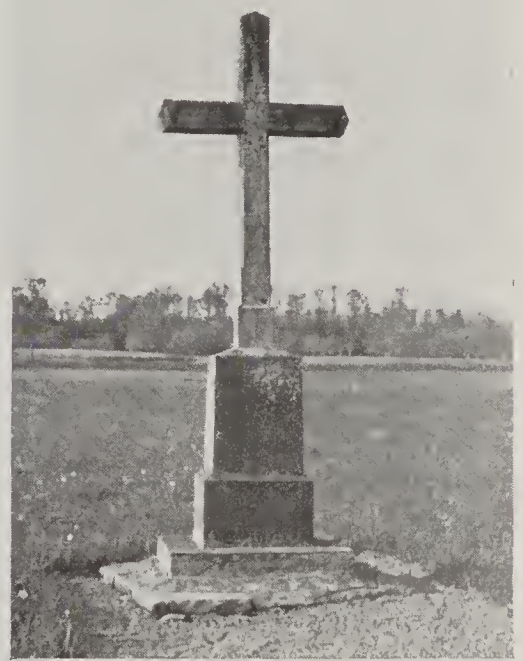
Fig. 58. Großes Wegkreuz aus granitischer Molasse, 50 Jahre alt. Trägt starkes Flechtenwachstum, zeigt keine Verwitterungserscheinungen.
Bei Muri (Aargau).

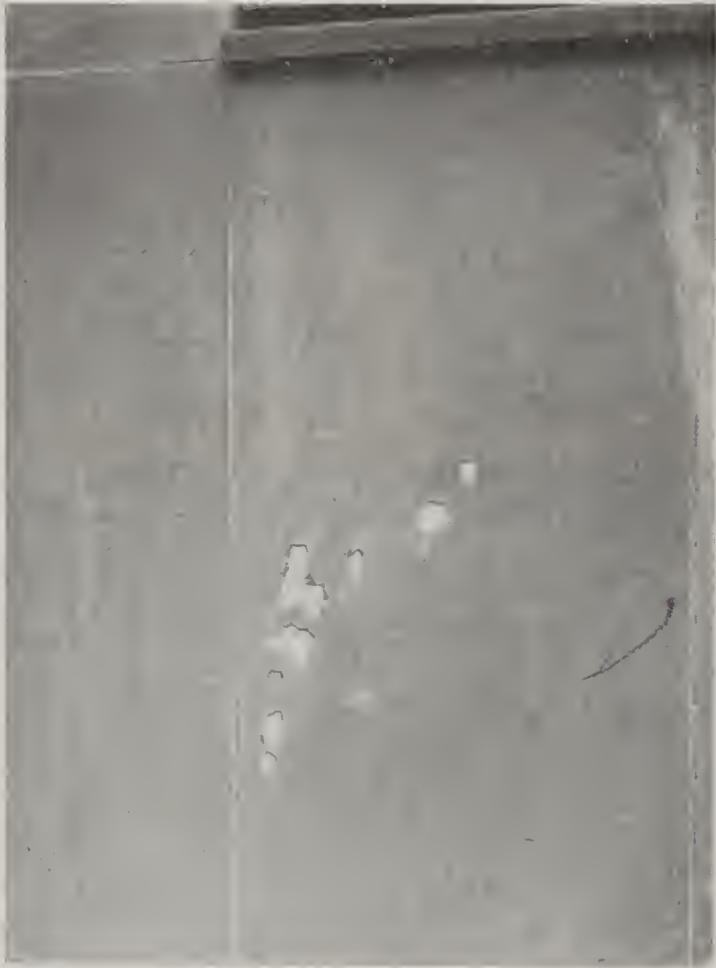
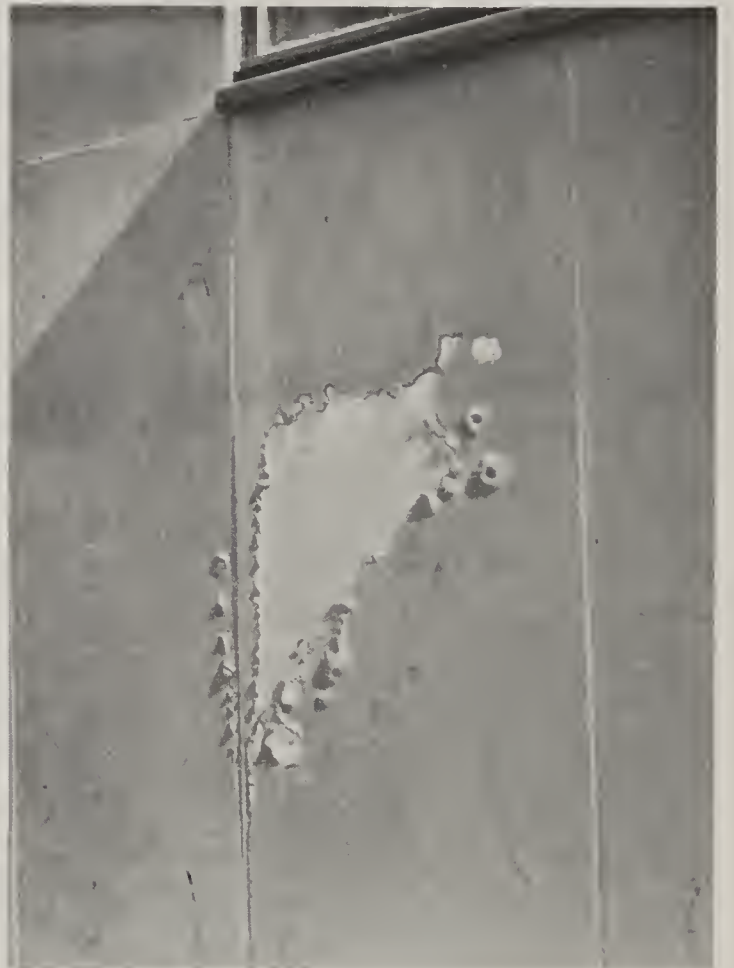
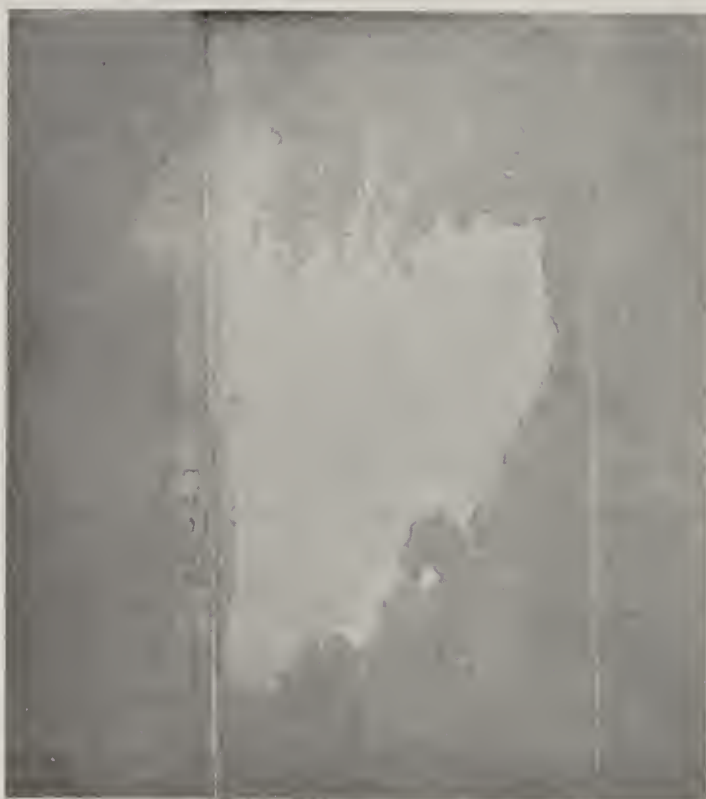
Einen interessanten Sonderfall einer rapiden Schalenbildung zeigen Platten am Kunsthaus in Luzern (siehe die Fig. 59—61, mit Erläuterungen). Von besonderer Art ist auch die Abschalung,

Fig. 59—61. Ungewöhnlich rasch verlaufende Schalenbildung an Platten aus westschweizerischen kalkreichen Sandsteinen. Kunsthaus Luzern. Dicke der Schalen $\frac{1}{2}$ mm. Fig. 59. Beginn der Schalenbildung nach 5 Jahren (1937). Fig. 60. Zustand im folgenden Jahr (1938). Fig. 61. Rasches Weitergreifen der Abschalung (1939).

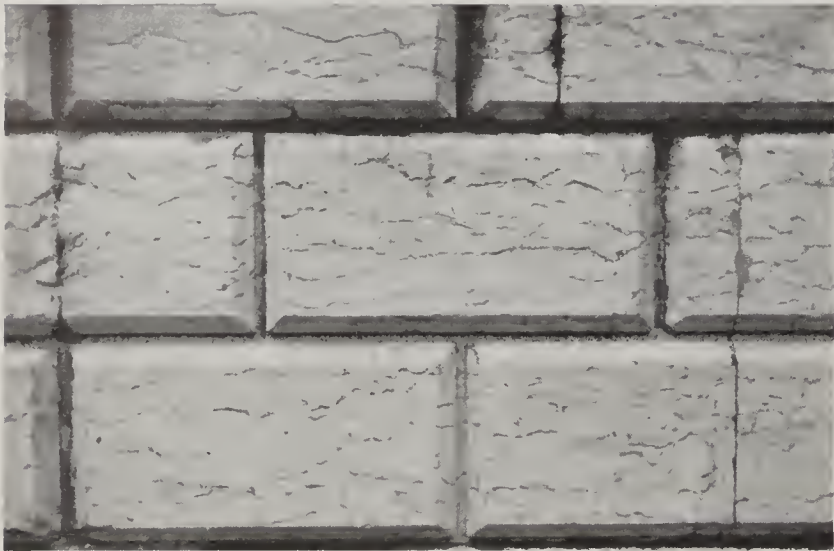
Fig. 70. Charakteristische Tonhäute in Jurakalkstein (Portland). Bibliothek Neuchâtel.

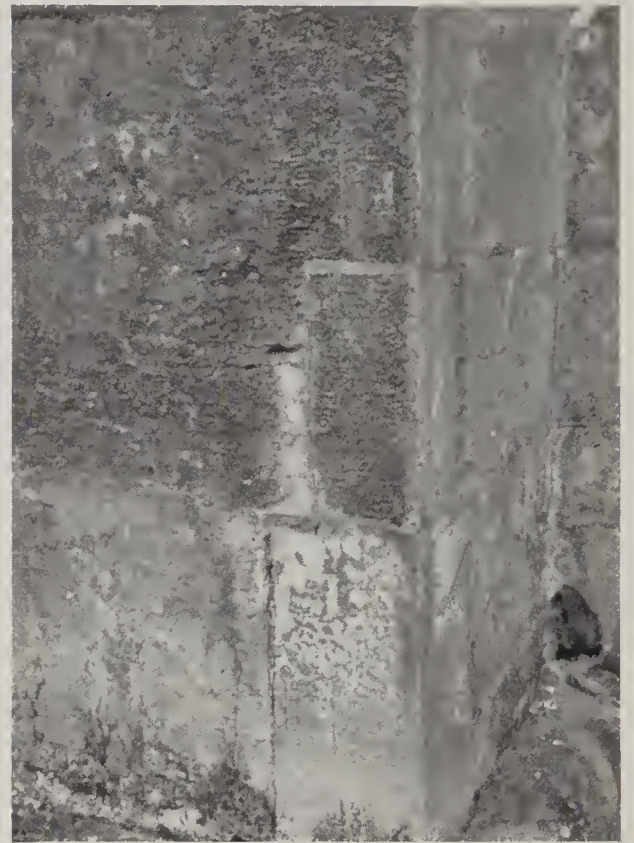
Bisweilen erzeugt ein absandungsartiger Zerfall tiefe karrenartige Löcher im Gestein mit scharf begrenzten Rippen dazwischen (sog. Verwitterungsskulpturen, Fig. 75).

Fig. 75. Lokale Anreicherung von Sulfaten erzeugt auch im gelben Nenenburger Stein Aushöhlungen (unter Bildung von Verwitterungsskulpturen). Stiftskirche Neuchâtel.

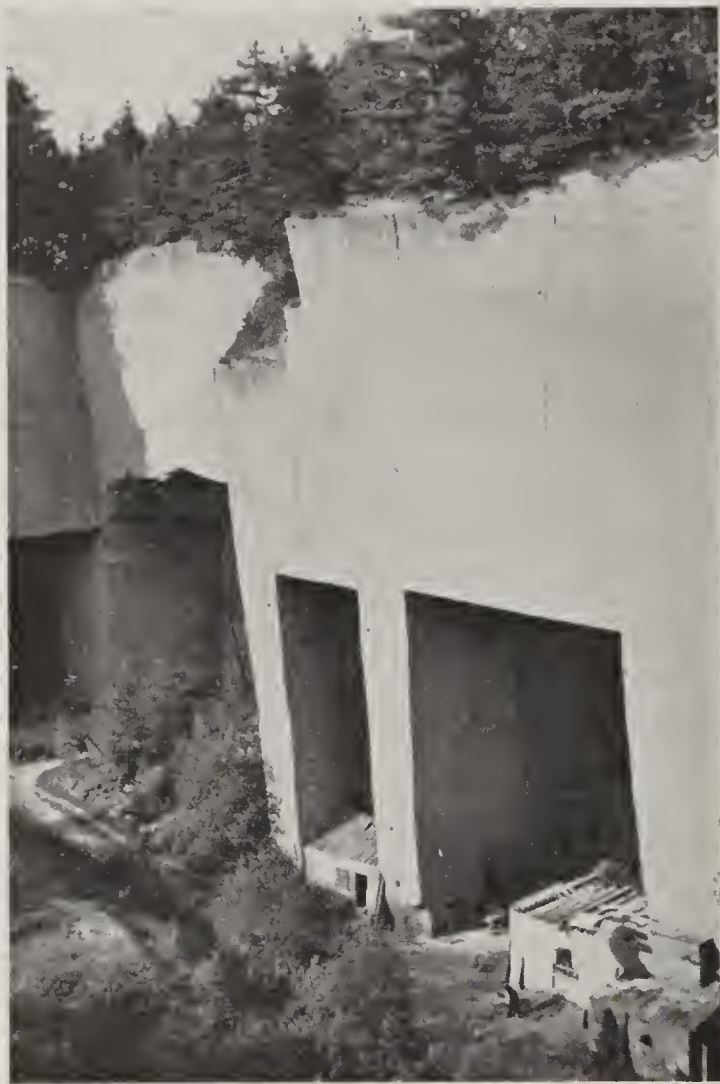
Fig. 82. Steinbruchwand in Berner Sandstein (Krauchtal). Zeigt trotz hohem Alter nur geringe Veränderungen. Die Verarbeitungsspuren sind meist noch sichtbar. Phot. M. Gschwind.

Ähnliches beobachtet man an den senkrechten, oft sehr einheitlichen Steinbruchwänden im Berner Sandstein. Nicht durch Einsickerung durchnäßte Wände bleiben hundert Jahre wenig verändert, das Absanden daran ist meist gering (Fig. 82). Überall da, wo zusätzlich Wasser hinzutritt, ist der Zerfall rasch und kann dann Einstürze noch intakter Partien verursachen. Völlige Unversehrtheit durch viele Jahrzehnte zeigen auch die Wände der Muschelkalksteinbrüche.
